Progetto di Riqualificazione dell' Antica Strada del Ponale (Tratto 1)

Comunità Alto Garda e Ledro
Planimetria Stato di Fatto 1:500

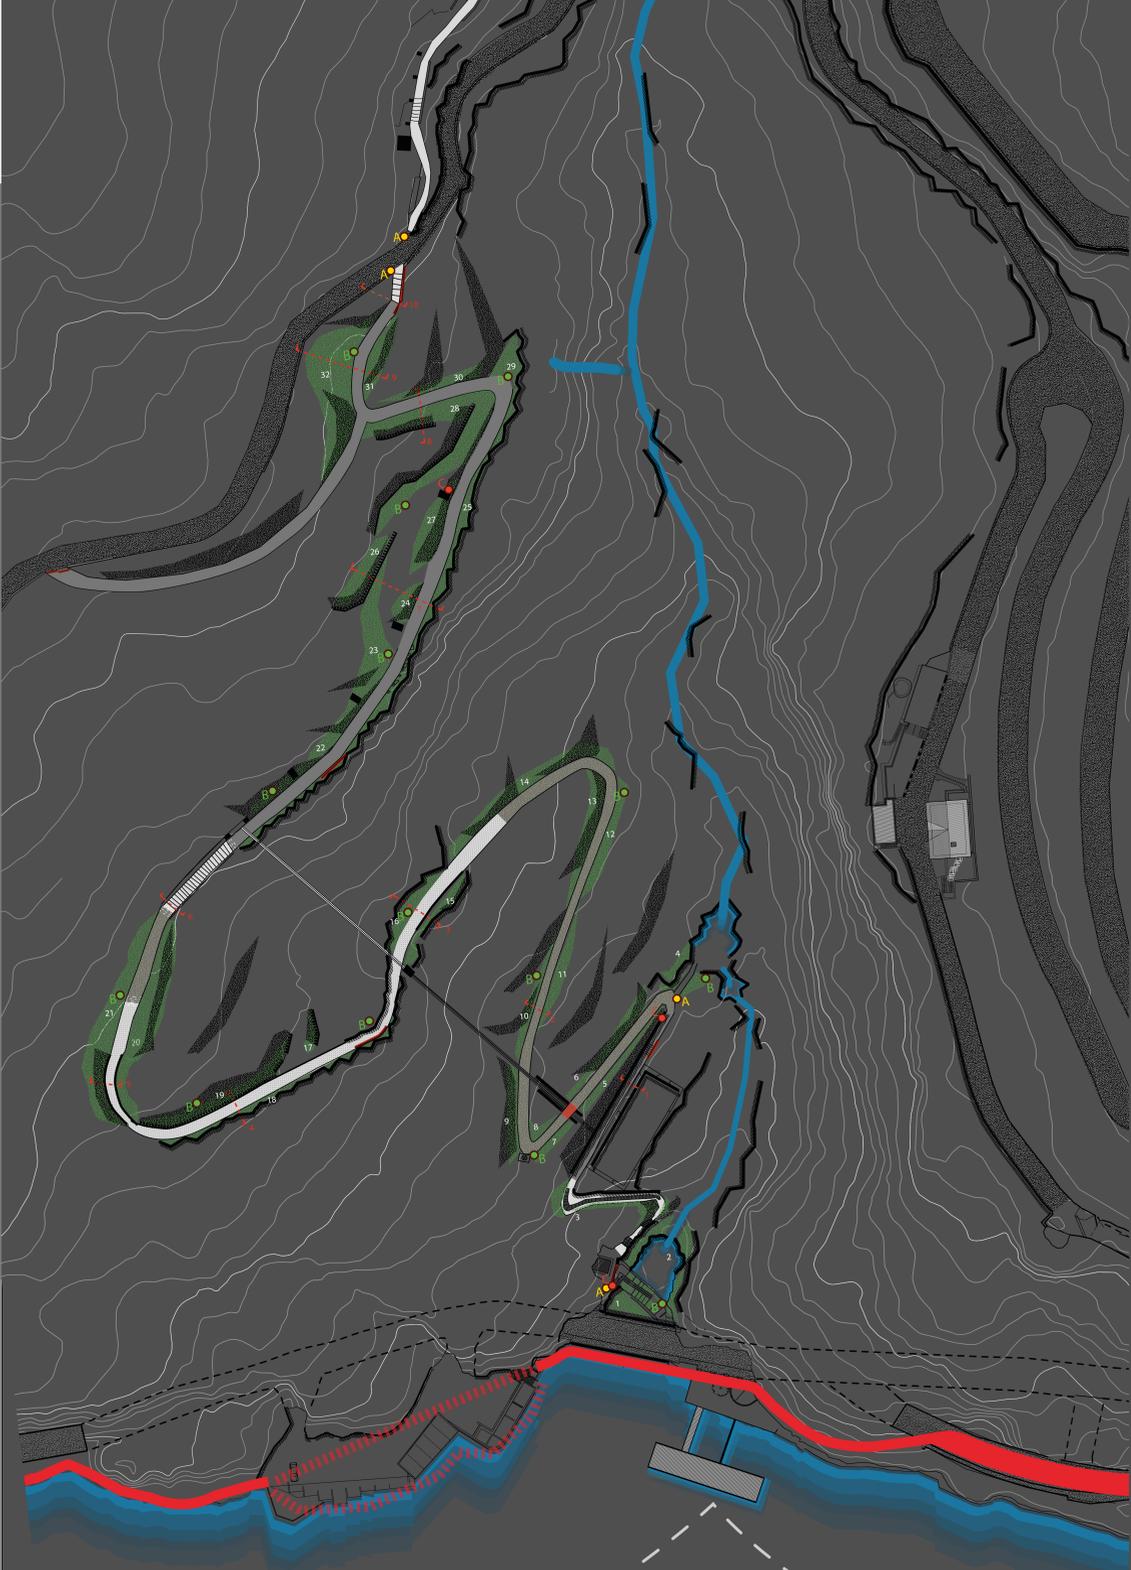
Masterplan 1:500

Per ovviare a queste questioni si è cercato di elaborare una strategia finalizzata ad integrare ad interventi mirati su pavimentazione e strutture di sicurezza tutta una serie di interventi di infografica, che possano evidenziare le caratteristiche peculiari di questo percorso e quindi renderne più immediato il riconoscimento di percorso con valenza storica ed ambientale.
